## PROTOKOL

### TECHNOLOGICKÁ LABORATOŘ

*Zadavatel:* Radovan Šulc  
*Váš dopis č. j. / ze dne:* 8.9.2019  
*Naše č. j.:* NPÚ-310/89655/2019  
*Vyřizuje / telefon:* Bc. Ksieniia Hapitsonova /257 010 331  
*Č. akce:* 143-19  
*Evid. č. vzorku:* 365-367/143-19 (podle tab. 1)  
*Odběr - lokalita:* Osečná, kostel sv. Víta  
*Popis a množství vzorku:* 3 vzorky z vnitřních dveří (dle tab. 1)  
*Požadovaná stanovení:* stratigrafie povrchových úprav

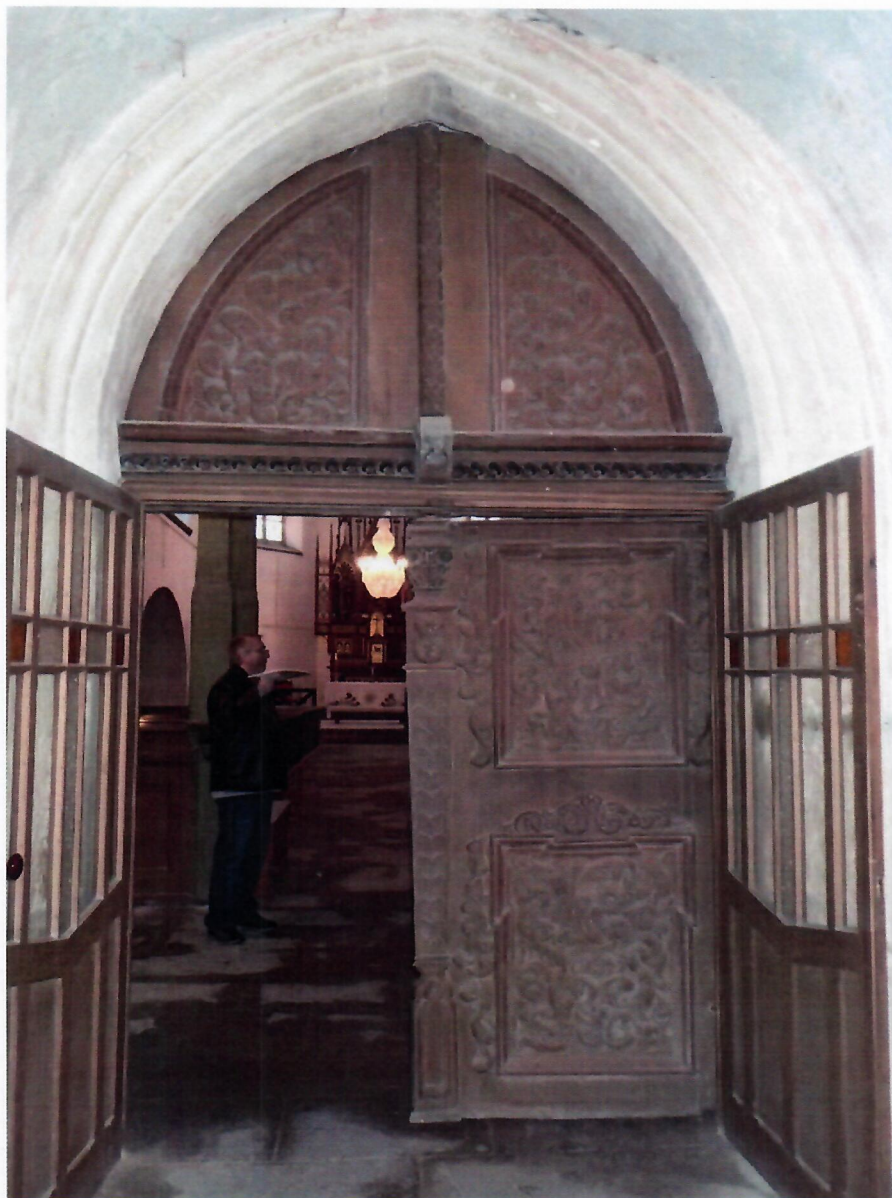
Dle informací od zadavatele, který uvedl orientační průzkum in situ, je nejstarší vrstvou nátěr v šedé barvě (celá plocha), následuje okrový nátěr (celá plocha), na profilovaných lištách a některých hranách řezb byla nalezena růžovočervená vrchní vrstva a na části ploch řezby hlavice u klapačky – vrchní zelená vrstva. Cílem je tato pozorování doplnit.

**Obr. 2:** Celkový pohled na dveře v kostele (foto zadavatele)

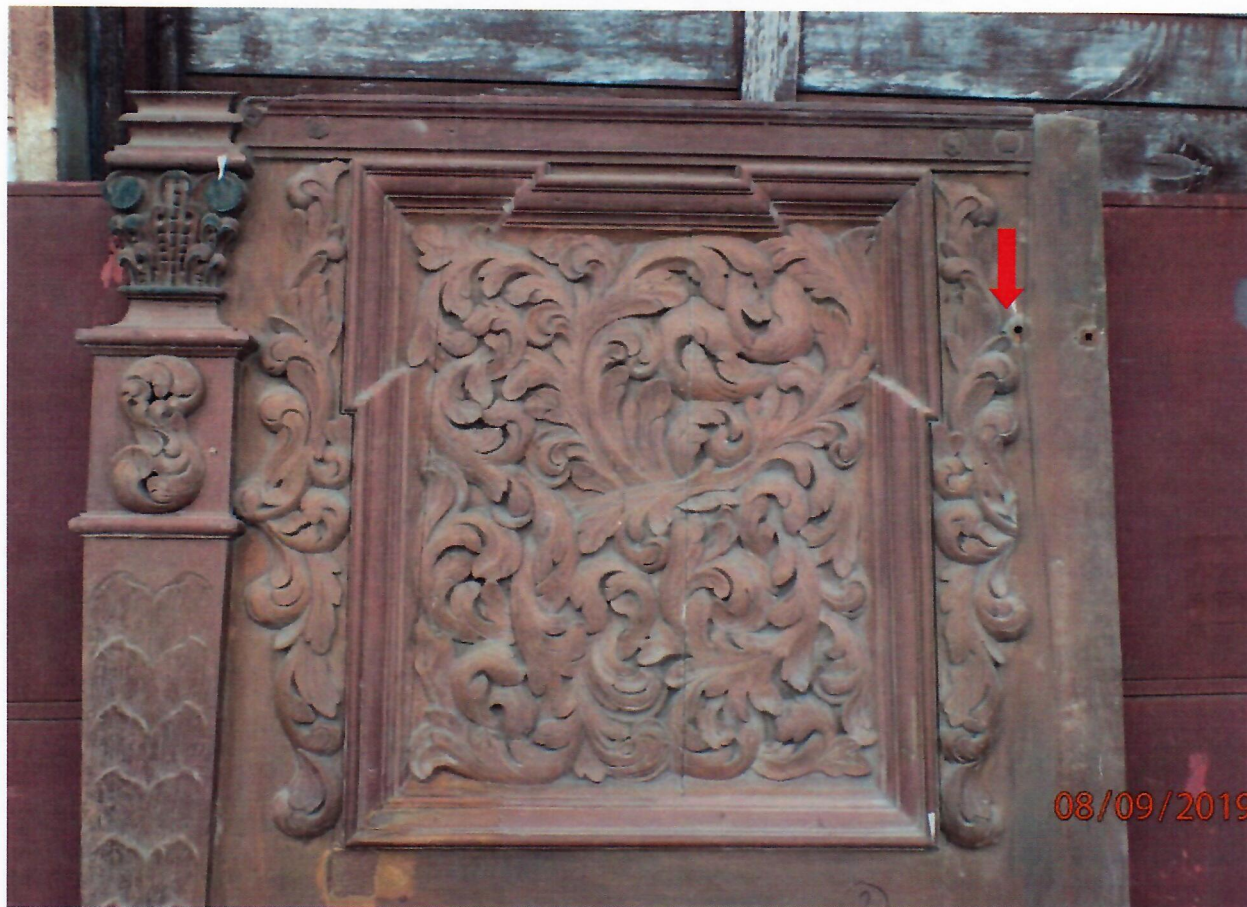
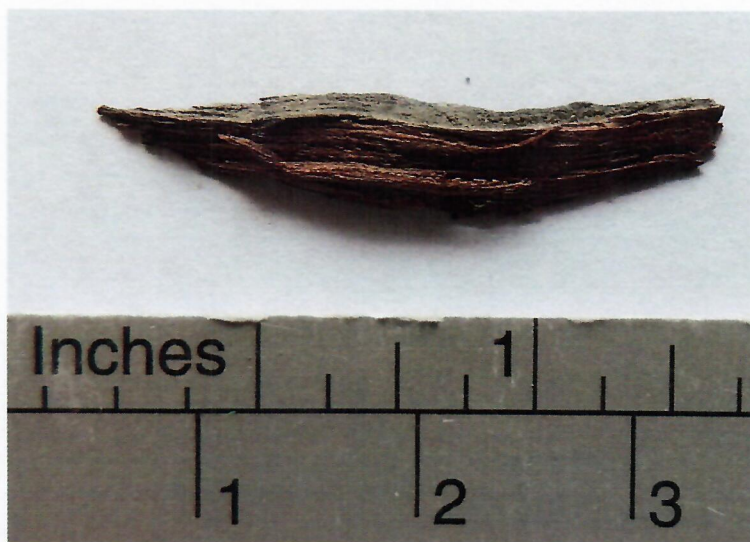
Obr. 3: Místo odběru vzorku č. 1 (řezbovaná plocha dveří)

Obr. 4: Vzhled a povrch odebraného vzorku č. 1 (řezbovaná plocha dveří)

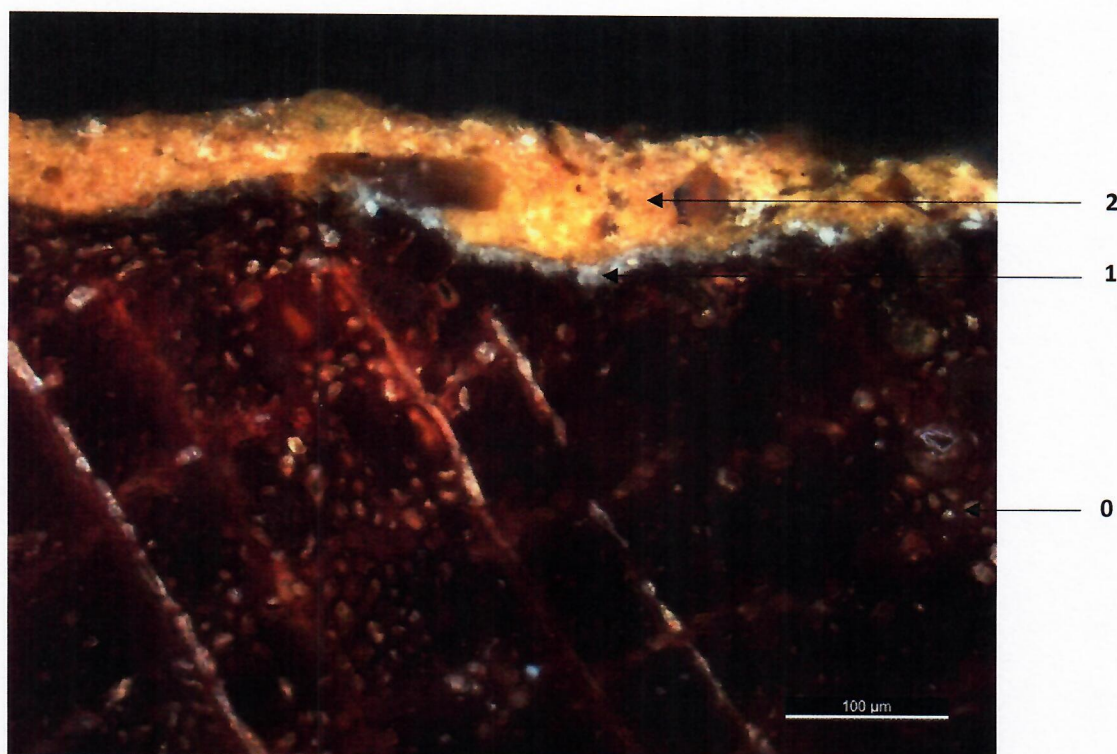
**Obr. 5:** Nábrus vzorku č. 1 (řezbovaná plocha dveří)  
(dopadající bílé světlo)

| Vrstva | Popis vrstev |
|---|---|
| 2 | okrový nátěr |
| 1 | fragment šedého nátěru |
| 0 | dřevo |

Nejstarší povrchovou úpravou vzorku č. 1 je šedý nátěr, který se dochoval jen fragmentárně. Patrně se jednalo o nátěr podkladní.

Následuje okrový nátěr.

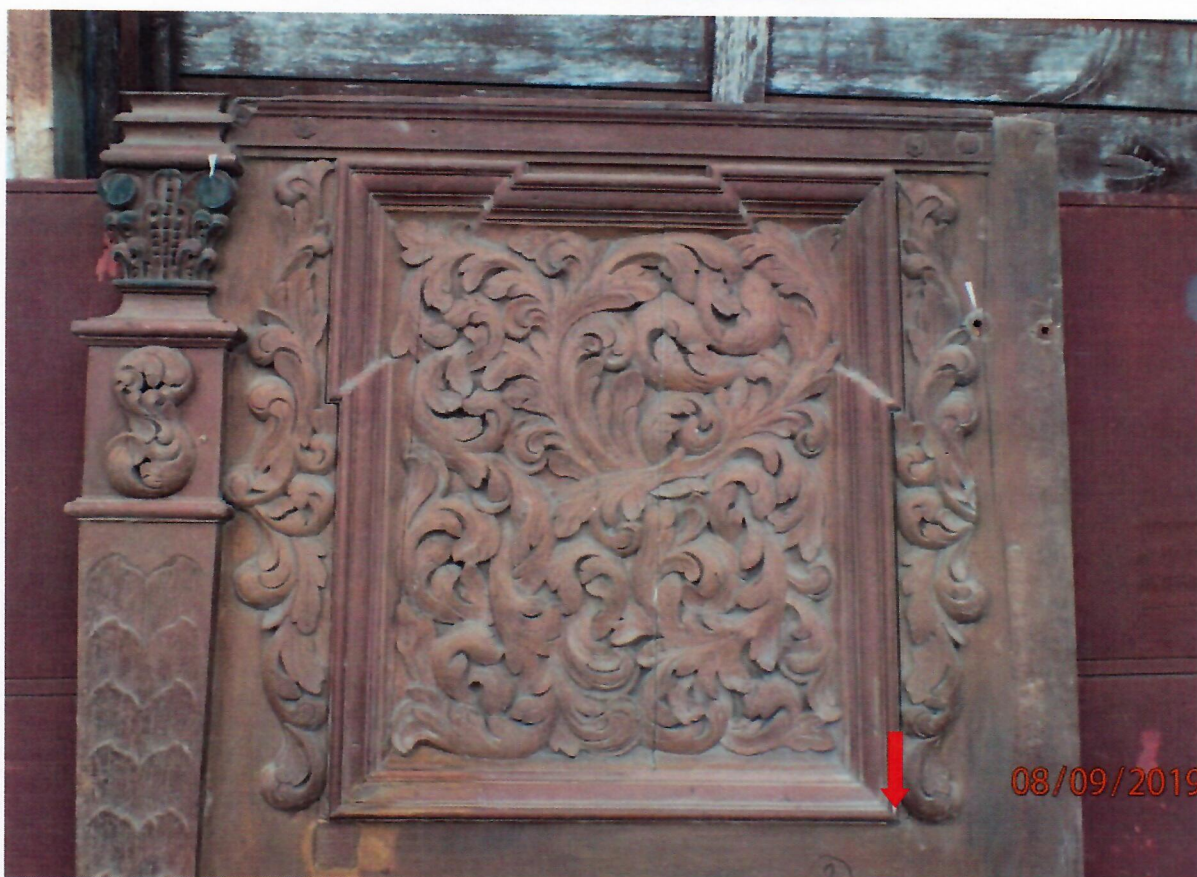
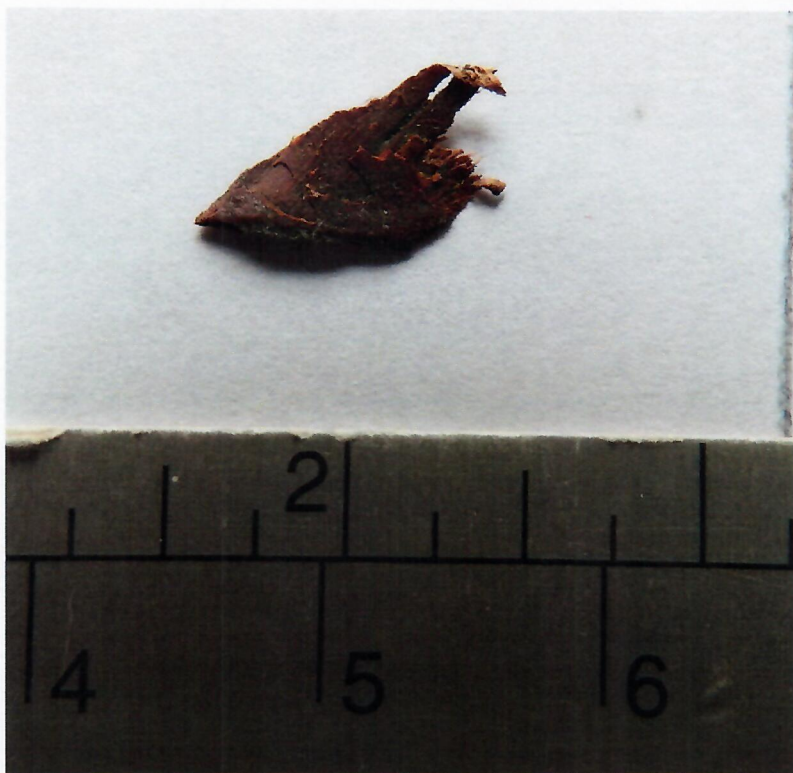
**Obr. 6:** Místo odběru vzorku č. 2 (profilové lišty dveří)

**Obr. 7:** Vzhled a povrch odebraného vzorku č. 2 (profilové lišty dveří)

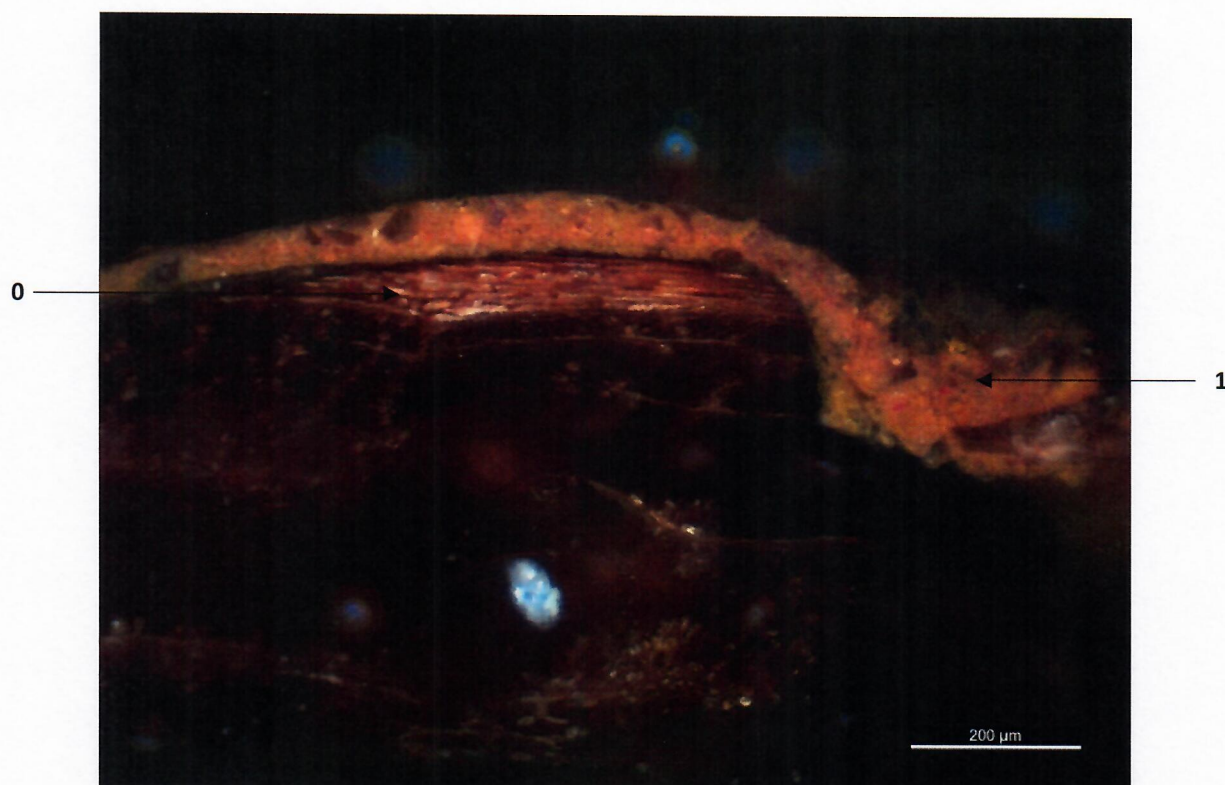
**Obr. 8:** Nábrus vzorku č. 2 (profilové lišty dveří)  
(dopadající bílé světlo)

| Vrstva | Popis vrstev |
|---|---|
| 1 | okrový nátěr |
| 0 | dřevo |

**Diskuse:** U vzorku č. 2 byla nalezena jen jedna barevná úprava v okrové barvě.  
Růžovočervená barevná úprava nebyla nalezena

Dle informací od zadavatele se na vzorku č. 2 měla vyskytovat růžovočervená barevná úprava, mikroskopický průzkum toto nepotvrdil. Fragmenty povrchové úpravy v červené barvě byly pozorovány na vzorku č. 3.

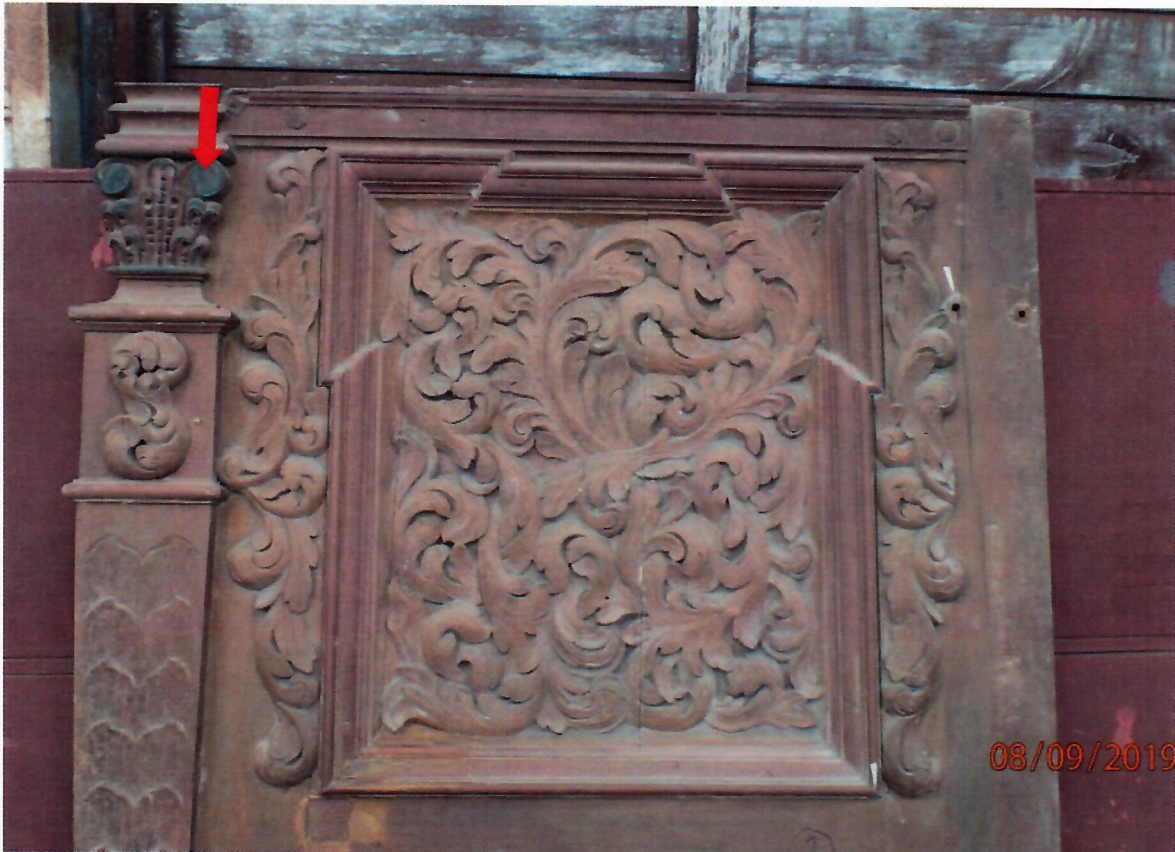
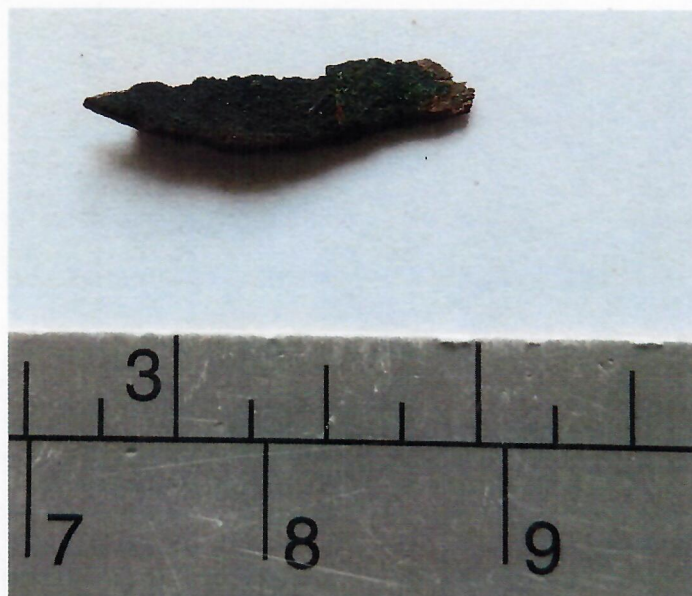
**Obr. 9:** Místo odběru vzorku č. 3 (řezbovaná hlavice příklopné lišty dveří)

**Obr. 10:** Vzhled a povrch odebraného vzorku č. 3 (řezbovaná hlavice příklopné lišty dveří)

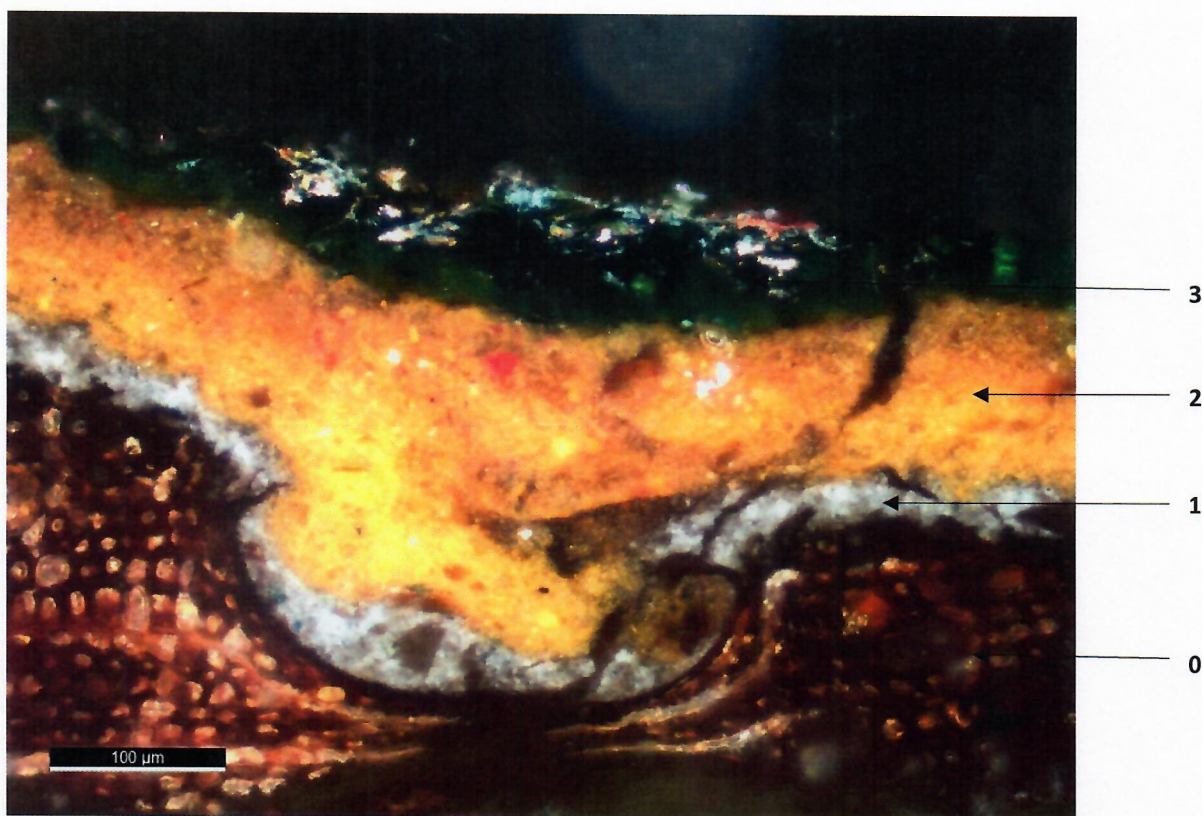
**Obr. 11:** Nábrus vzorku č. 3 (řezbovaná hlavice příklopné lišty dveří)  
(dopadající bílé světlo)

| Vrstva | Popis vrstev |
|---|---|
| 3 | zelený nátěr |
| 2 | okrový nátěr |
| 1 | šedý nátěr |
| 0 | dřevo |

**Diskuse:** Nejstarší povrchovou úpravou vzorku č. 3 je šedý nátěr, patrně podkladní, následuje okrový nátěr. Nejmladší nalezená úprava je zelená.

Na vzorku byly nalezeny lesklé fragmenty, které připomínají povrchovou úpravu zlacením. Pro ověření této možnosti je třeba použít mikrosundu.

U vzorku č. 3 byla nalezena další vrstva v zelené barvě. Nelze vyloučit, že šedý a okrový nátěr v případě řezbovaných hlavic příklopné lišty tvořil podklad pro zelený nátěr.
