## PROTOKOL

### TECHNOLOGICKÁ LABORATOŘ

| <i>Odběr - lokalita:</i> | hrobka hrabat Chotků, Valtířov, KP |
| <i>Popis a množství vzorku:</i> | 6 vzorků povrchových úprav z pískovcového okna |

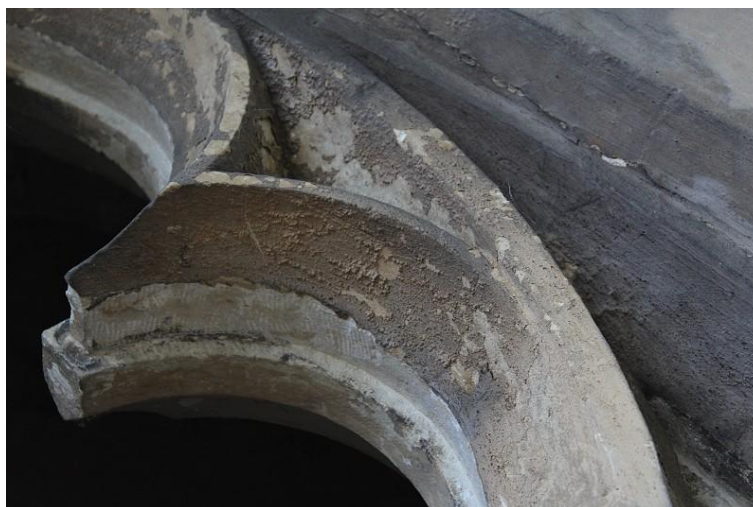
**Obrázek 1:** Hrobka Chotků, okno v jižní stěně, detail kružby se zachovalým povrchem a pravděpodobným výskytem nátěrů, fotografii poskytl zadavatel průzkumu

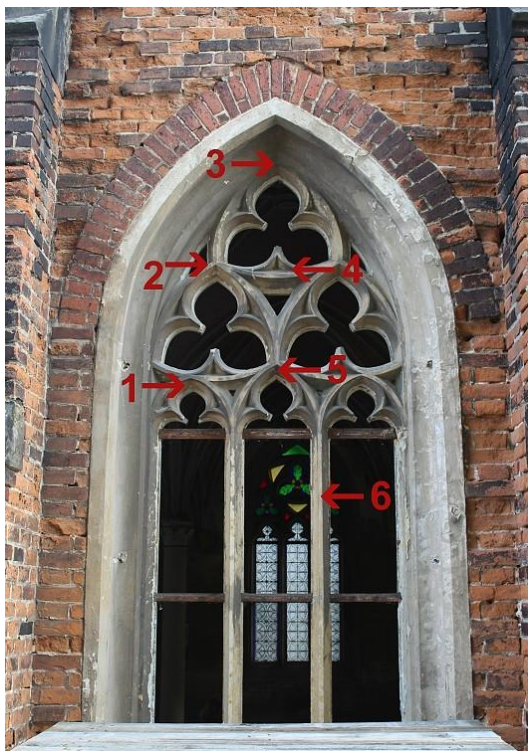
Průzkum je prováděn v rámci restaurování pískovcových oken hrobky hrabat Chotků ve Valtířově. Za účelem zjištění výskytu nátěrů kamene a jejich barevnosti bylo z vybraných částí okna na jižní stěně hrobky zadavatelem průzkumu odebráno šest vzorků souvrství úprav. Přehled odebraných vzorků podává tabulka 1, místa jejich odběru jsou dokumentována na fotografii níže.

**Obrázek 2:** Hrobka Chotků, jižní stěna detail okna se zachovalým povrchem s pravděpodobným výskytem nátěrů, fotografie poskytl zadavatel průzkumu

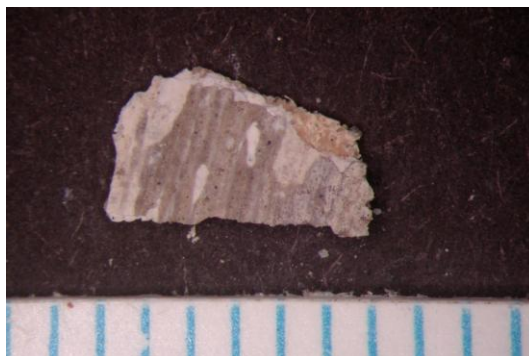
Obrázek 3: Vzorek 337/99-18, makrosnímek vzorku, dílek měřítka odpovídá 1 mm

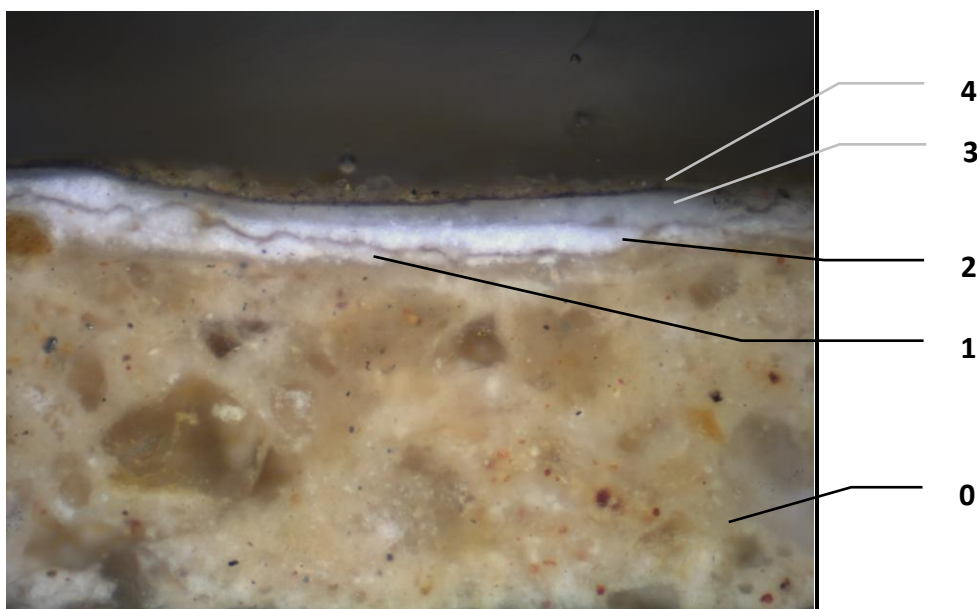
Obrázek 4: Vzorek 337/99-18, stratigrafie povrchových úprav, odražené bílé světlo, hrana snímku cca 2 mm

Na povrchu štuky bez patrného znečištění bylo zachyceno souvrství tří bílých nátěrů, nejmladší nátěr je silně zašpiněn a lze jej tedy s velkou pravděpodobností pokládat za pohledovou úpravu. Nejmladší na stratigrafii zachycenou úpravu představuje nátěr šedavé barvy.

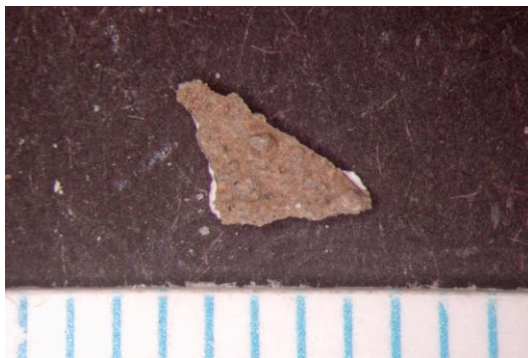
**Obrázek 5:** Vzorek 338/99-18, makrosnímek vzorku, dílek měřítka odpovídá 1 mm

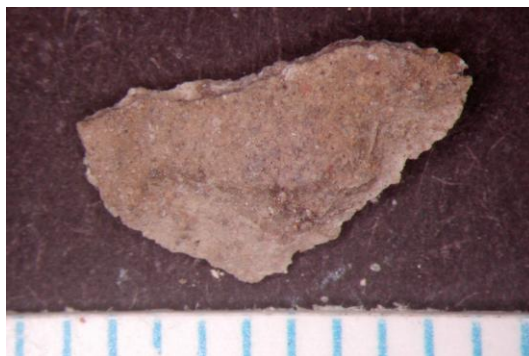
**Obrázek 7:** Vzorek 339/99-18, makrosnímek vzorku, dílek měřítka odpovídá 1 mm

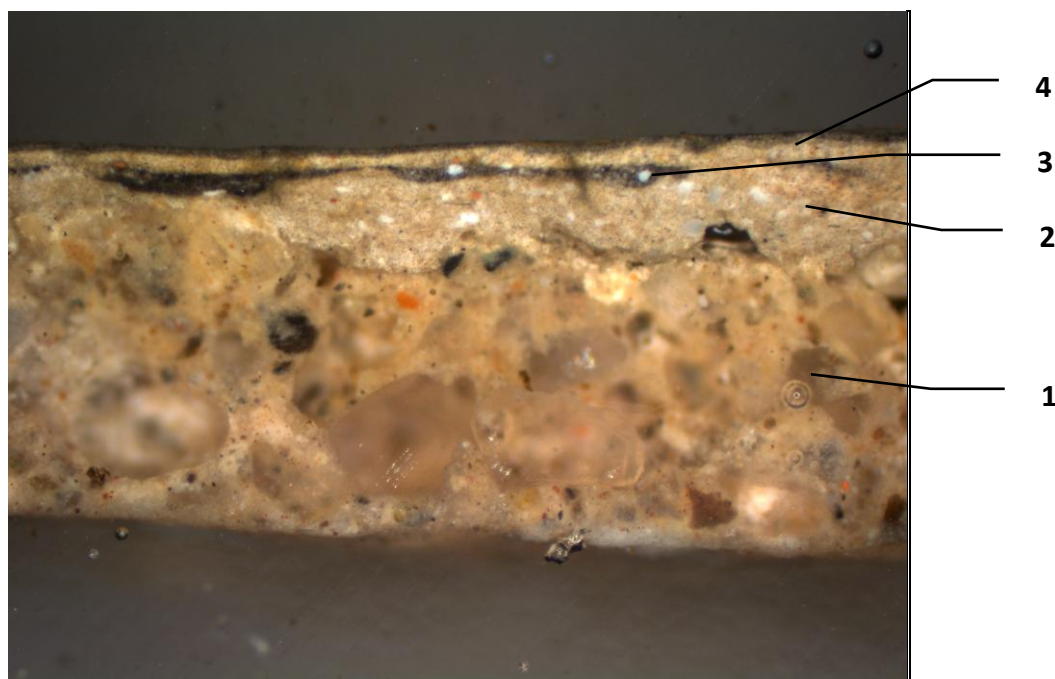
**Obrázek 8:** Vzorek 339/89-18, stratigrafie povrchových úprav, odražené bílé světlo, hrana snímku cca 4 mm

Na nábrusu byla zachycena vrstva okrové barvy, pravděpodobně oprava povrchu (silný nátěr či přetažení) shodná s nálezem na vzorku 2, vrstva 2. Na vrstvu přisedá jemnozrný štuk podobné barevnosti, který obsahuje stopy šedě probarveného materiálu. Na povrchu souvrství je tenký nátěr šedavé barvy s povrchovým znečištěním.

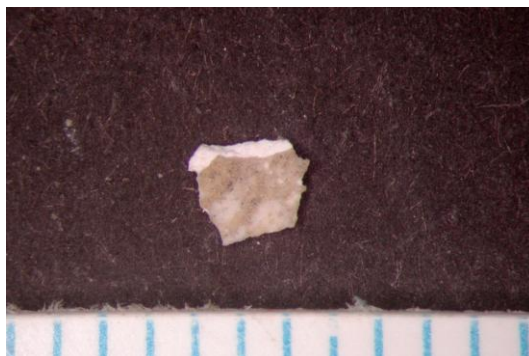
**Obrázek 9:** Vzorek 340/99-18, makrosnímek vzorku, dílek měřítka odpovídá 1 mm

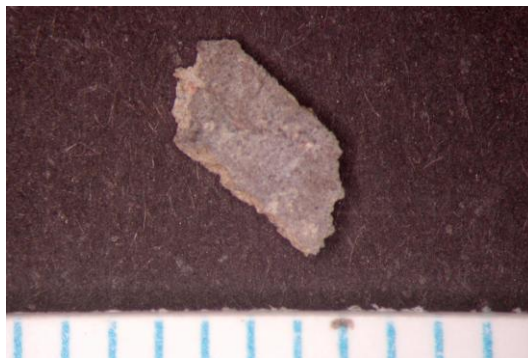
**Obrázek 11:** Vzorek 341/99-18, makrosnímek vzorku, dílek měřítka odpovídá 1 mm

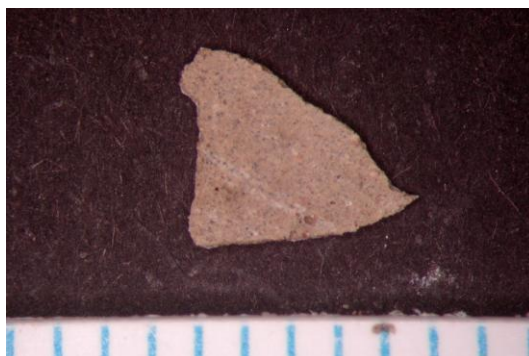
**Obrázek 13:** Vzorek 342/99-18, makrosnímek vzorku, dílek měřítka odpovídá 1 mm
