## PROTOKOL

### TECHNOLOGICKÁ LABORATOŘ

*Zadavatel:* Tomáš Hoch, Lanostav s. r. o.  
*Váš dopis č. j. / ze dne:* - / 2. 5. 2018  
*Naše č. j.:* NPÚ–310/35909/2018  
*Vyřizuje / telefon:* Mgr. Vladislava Krajčová/257 010 331  
*Č. akce:* 32-18  
*Evid. č. vzorku:* 125 až 132/32-18 (podle tab. 1)  
*Odběr - lokalita:* severní/nádvorní fasáda hradu Český Šternberk  
*Popis a množství vzorku:* 8 vzorků omítek  
*Požadovaná stanovení:* stupeň zasolení, rozbor a popis omítek

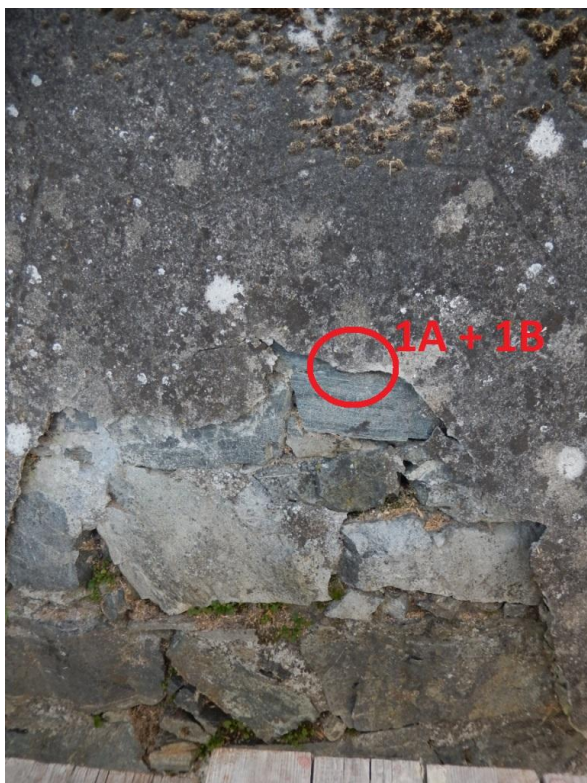
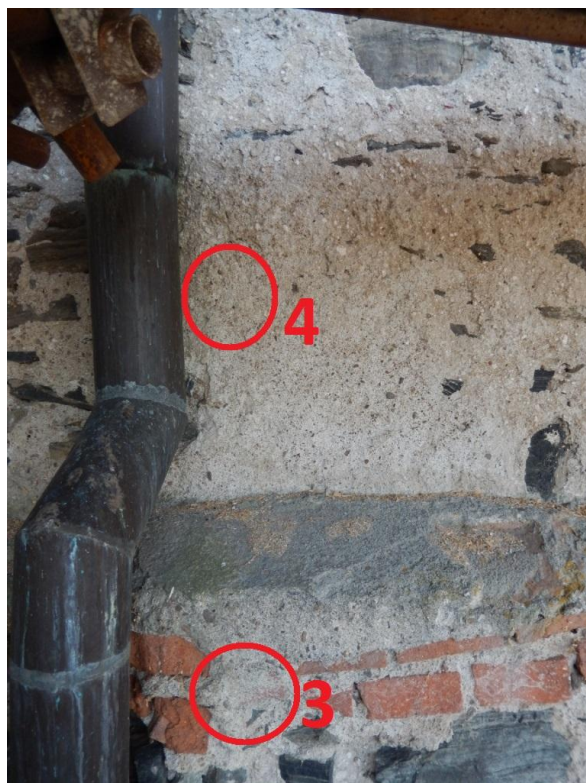
K analýze zasolení byly odebrány 4 vzorky – 1A (líc) a 1B (jádro) cementové kónické obezděné paty věže, a 3 a 4, tedy starší vápenné omítky z blízkosti okapní roury, kde byl předpokládán zvýšený obsah solí (analogicky k situaci z průzkumů, prováděných v r. 2017 na západní části hradní fasády, kde se z hlediska obsahu solí ukázalo jako problematické právě okolí okapní roury). Odběrová místa jsou dokumentována níže.

obr. 2 a obr. 3 Odběrová místa vzorků k analýze zasolení

Jak vyplývá z tabulky, u vzorků nebyla zjištěna přítomnost žádného typu solí nad detekovatelnou hranicí.

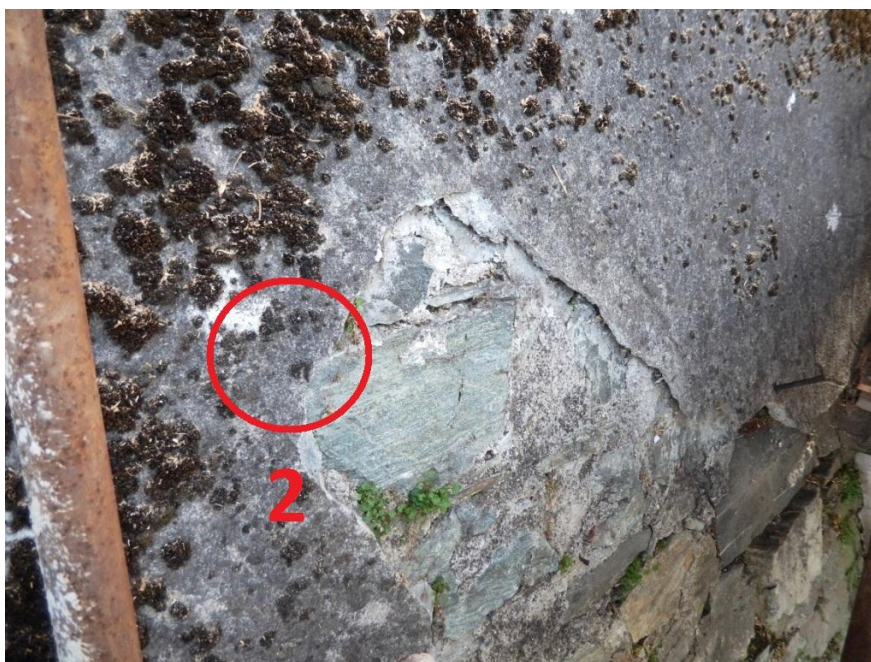
Vzorek byl odebrán z cementové omítky na obezdívce paty věže, kterou ing. arch. Jan Veselý a kol. ve své zprávě z OPD datují do prvních let 20. století, a to jako souslednou s omítkou sjednocující celou plochu nádvorní fasády (odebraná a zde pojednaná jako vzorek 5 a 7).

**obr. 4** Odběrové místo vzorku 2

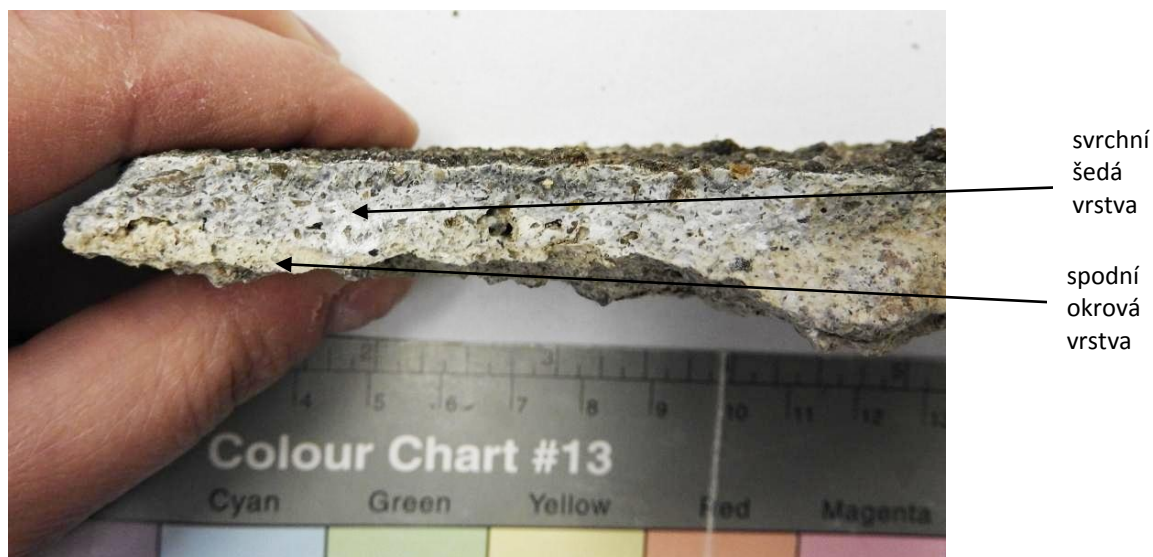
Dezintegraci v HCl a následné granulometrické analýze byly tyto dvě vrstvy podrobeny jednotlivě. Při dezintegraci v HCl došlo u obou vrstev k tvorbě značného množství křemičitanového gelu. Tento jev je typický pro cementové malty a omítky, stejně jako velmi omezená až nulová nasákavost, která byla u vzorku 2 rovněž pozorována. Z toho lze usuzovat, že se jedná o čistě hydraulickou omítku (svrchní vrstva), resp. hydraulickým pojivem nastavenou vápennou (spodní vrstva) omítku.

obr. 6 Lom vzorku 2 s vyznačenými dvěma omítkovými vrstvami

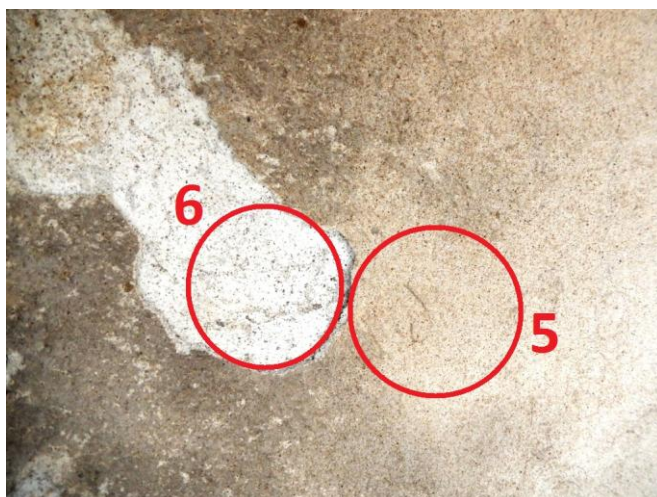
Vzorek omítky, která v poslední fázi stavebních úprav sjednotila povrch nádvoří a východní fasády, a kterou Veselý a kol. datují na počátek 20. století, byl odebrán z fasády bývalé věže.

**obr. 7** Odběrové místo vzorků 5 a 6

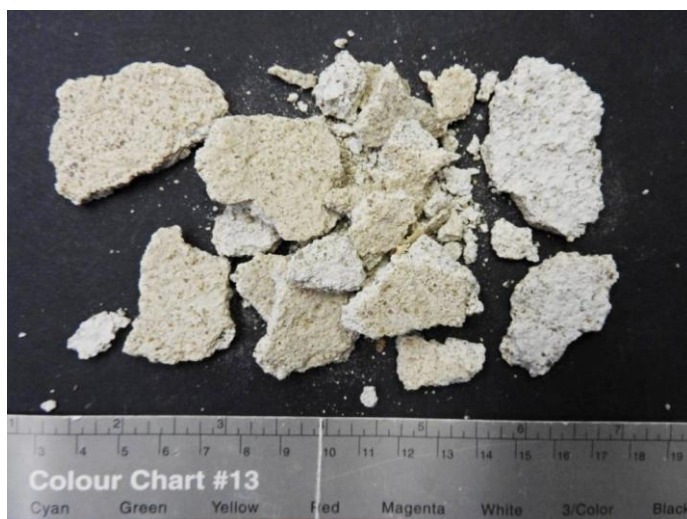
Vzorek byl odebrán jako soubor několika středních a malých kusových úlomků s ostrými hranami. Na rubu nesl fragmenty bělavé vápenné vrstvy, která tvoří líc předchozí omítky (zde studována a popsána jako vzorek 6).

Samotná omítka má světlou barvu, na líci s okrovým nádechem a s do líce se propisujícím drobným barevným kamenivem. Kamenivo tvořilo zhruba 63 hmot. %, s frakcemi ve velikosti d/D 0/2,5 mm. Omítka byla pevná a soudržná, ne příliš tvrdá. Dle reakce s HCl jde o maltu pojenou vzdušným vápnem, s případným malým podílem hydraulické složky.

**obr. 8** Odebraný vzorek 5

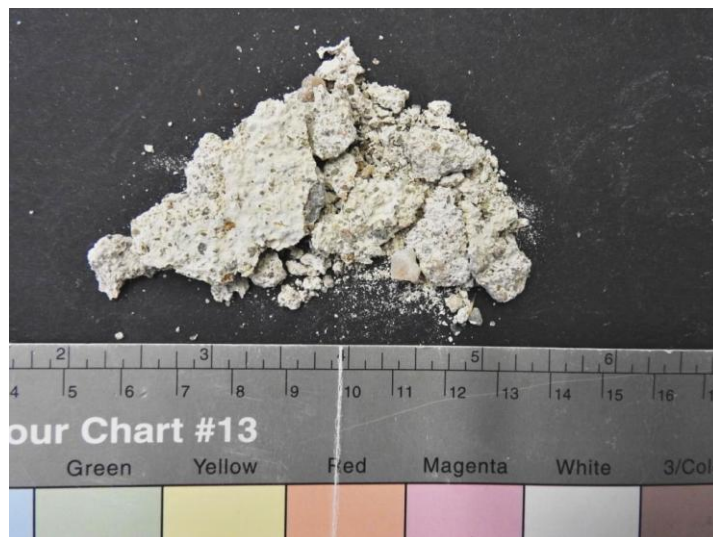
**obr. 9** Odebraný vzorek 6

Vzorek byl odebrán jako soubor několika malých kusů omítky a omítkové drtě. Na líci nesl viditelnou bělavou vápennou vrstvu – nejedná se však o nátěr, spíše o na povrch vyloučené pojivo (vzdušné vápno) z matrice omítky.

Samotná omítka má velmi světlou matrici, pojena je vzdušným vápnem. V omítce je patrné barevné kamenivo, které tvoří 66 hmot. %, s frakcemi velikosti d/D 0/5 mm. Vzorek byl pevný a soudržný, měkký.

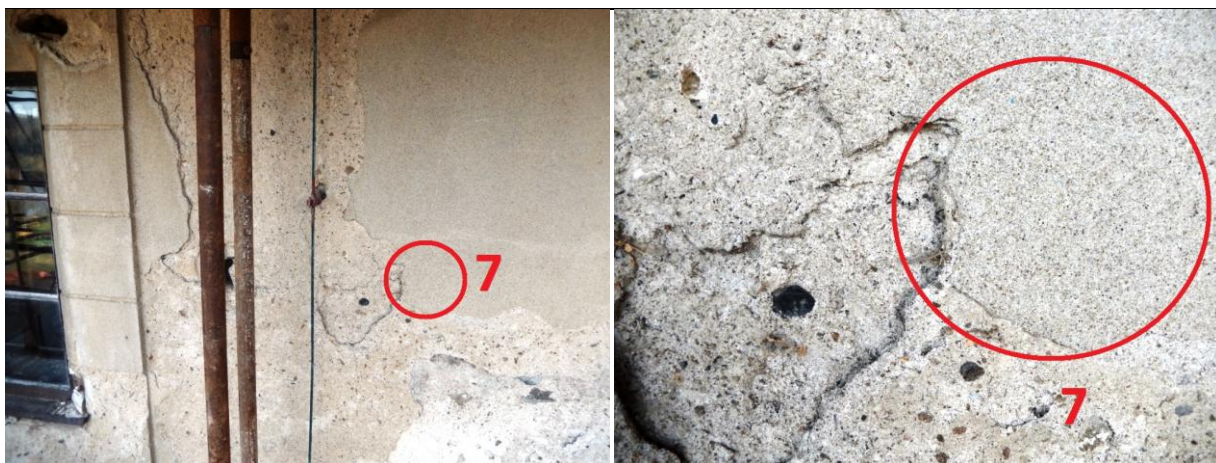
Vzorek, který by měl být shodný se vzorkem 5, byl odebrán z rovné plochy fasády.

**obr. 10 a obr. 11** Odběrové místo vzorku 7 (vlevo celkový pohled, vpravo detail)

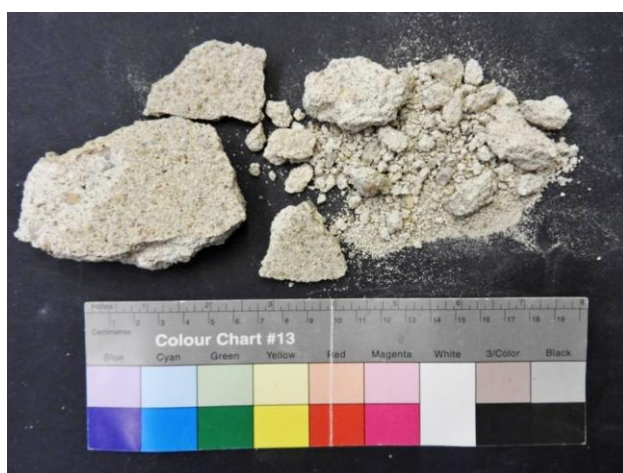
Vzorek byl odebrán jako soubor větších i menších úlomků a omítkové drtě. Jak bylo zjištěno a jak píše i Veselý a kol., na úseku fasády, odkud byl vzorek 7 odebrán, je sjednocující omítková úprava tvořena dvouvrstvou omítkou, jádrovou a tenčí štukovou. Pro další analýzu byly obě vrstvy studovány jednotlivě.

Obě vrstvy obsahují výrazné barevné kamenivo, které na líci štku vystupuje. Líc štku má o něco tmavší barvu, s nádechem do okrova; jinak je matrice jádra i štku velmi světlá. Kamenivo štku tvořilo 66 hmot. % se zrnny d/D 0/5 mm, s ojediněle většími zrny; kamenivo jádra pak tvořilo cca 73,5 hmot. % se zrnny d/D 0/9, i zde s ojedinělými většími zrny. Omítka jako celek byla pevná a soudržná, ne však příliš tvrdá; jádrová omítka se jevila křehčí, více poškozená. Pojivem je převážně vzdušné vápno, s možným přidavkem hydraulického pojiva.

**obr. 12** Odebraný vzorek 7
